## KETAHANAN SELANG DAN MEMBRAN REGULATOR GAS LPG EKSISTING TERHADAP DME BERDASARKAN UJI KINERJA FUNGSIONAL DAN UJI LABORATORIUM

*Resistance of Existing LPG Gas Regulator Hose and Membrane To DME Based On Functional Performance and Laboratory Tests*

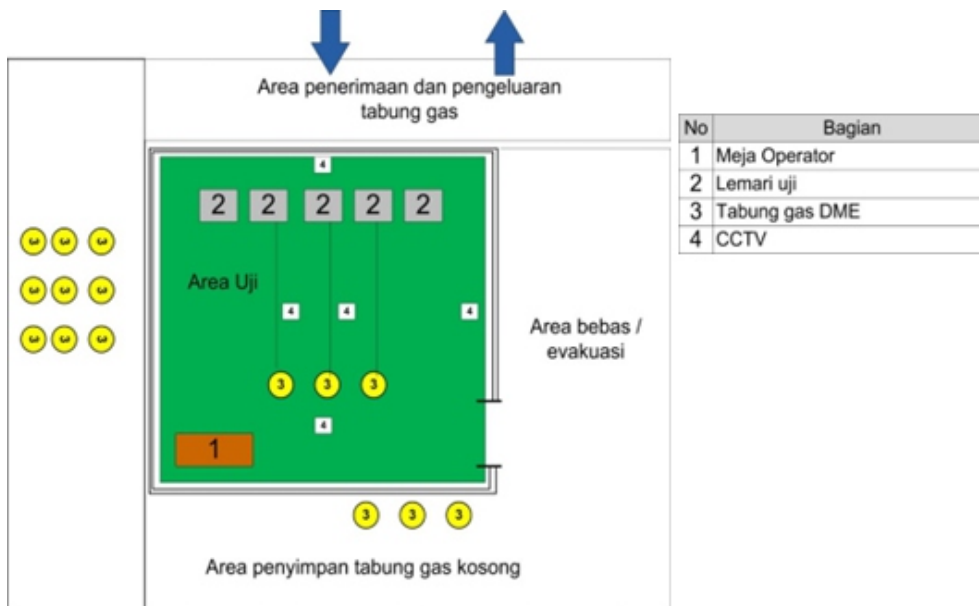
Gambar 2. Desain denah lokasi uji fungsional dilengkapi dengan 5 (lima) buah CCTV

yang aman, ruang terbuka dengan sirkulasi udara bagus, cukup luas dan dapat terpantau nonstop 24 jam selama 3 bulan sebagaimana dapat dilihat pada Gambar 2. Pemilihan waktu 3 bulan nonstop dianggap dapat mewakili kondisi sebenarnya dimana pada kondisi sebenarnya penggunaan LPG untuk keperluan rumah tangga tidak dilakukan secara nonstop. Jika penggunaan gas untuk keperluan rumah tangga diasumsikan sekitar 2-3 jam/hari dan jika selang dan regulator LPG diasumsikan memiliki umur pakai 1-2 tahun, maka *exposure* nonstop selama 3 bulan dapat mengkonversi penggunaan selang dan regulator LPG selama 2 tahun pada kondisi sebenarnya. Pengamatan uji fungsional dilakukan dengan skema selang dan regulator seperti dapat dilihat pada Tabel 1. Lemari tersebut selanjutnya dipasang pada lokasi yang telah dipilih dan dianggap sesuai dengan tujuan dari riset ini. Di lokasi terpilih dibuat sekat untuk memisahkan dengan area lainnya dan dipasang tanda peringatan untuk membatasi akses orang yang masuk ke area tersebut. Untuk mencegah kebakaran atau hal lain yang tidak diinginkan di lokasi tersebut juga disiapkan APAR (Alat Pemadam Api Ringan). Selain itu di lokasi area uji fungsional

dipasang 5 (lima) buah CCTV di 5 (lima) titik untuk mengawasi pelaksanaan uji fungsional selama 3 (tiga) bulan.

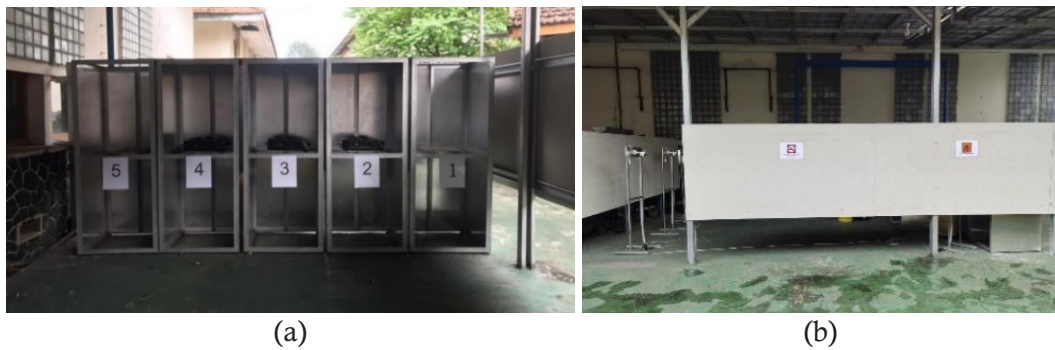
Gambar 3. Lemari uji fungsional (a) yang telah ditempatkan di lokasi pengujian di Unit Riset Bogor Getas – Pusat Penelitian Karet (b)

Sebanyak 5 (lima) buah lemari atau tungku uji fungsional telah selesai dibuat dan telah ditempatkan di area uji fungsional di Unit Riset Bogor Getas – Pusat Penelitian Karet yang telah disiapkan dengan denah seperti yang dapat dilihat pada Gambar 3. Dalam lokasi tersebut dipasang 5 (lima) buah CCTV yang dipasang pada 5 titik untuk merekam segala sesuatu yang terjadi selama pengujian sebagaimana dapat dilihat pada Gambar 4.

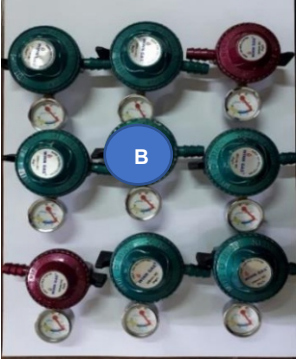
Mengalami 9 x penggantian selama pengamatan berlangsung dengan berbagai jenis kerusakan
C

Pada kegiatan uji fungsional ini, regulator B dapat disimpulkan sebagai regulator dengan

kategori banyak mengalami kerusakan dengan penggantian regulator sebanyak 9 (sembilan) buah selama pengujian fungsional. Kerusakan fungsional yang terjadi pada regulator B secara umum disebabkan tidak berfungsinya regulator sehingga tidak ada aliran gas DME yang sampai ke kompor gas yang menyebabkan tidak ada api pada kompor. Adapun beberapa gejala kerusakan regulator yang terjadi selama pengamatan diantaranya: gas tidak mengalir sehingga api tidak menyala, regulator bocor atau regulator rusak (jarum meteran tidak bergerak ketika dipasang pada tabung).

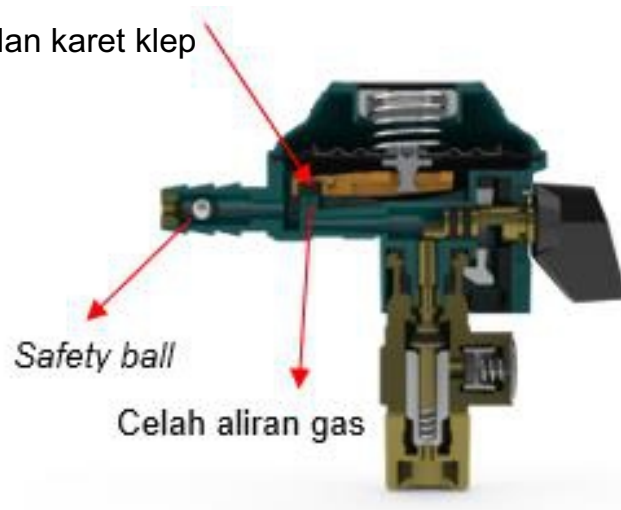
Bantalan karet klep

Gambar 6. Konstruksi regulator

Analisis sementara yang menyebabkan tidak berfungsinya regulator dalam mengalirkan gas DME diakibatkan bantalan karet klep penutup regulator mengalami pengerasan akibat berinteraksi dengan gas DME sehingga fungsinya untuk menutup celah aliran gas yang ditunjukkan pada Gambar 6 tidak berfungsi dengan baik sehingga mengakibatkan gas mengalir dengan tekanan yang cukup besar menyebabkan *safety*

*ball* terdorong dan mengunci jalur pengeluaran gas. Hasil pengamatan fungsional selang dan membran regulator perlu didukung dengan data hasil uji laboratorium untuk mengetahui karakteristik ketahanan material tersebut terhadap DME dan juga untuk mengamati pengaruh interaksi DME dengan material tersebut terhadap sifat fisik mekaniknya dibandingkan dengan persyaratan mutu sesuai SNI yang diacu.
